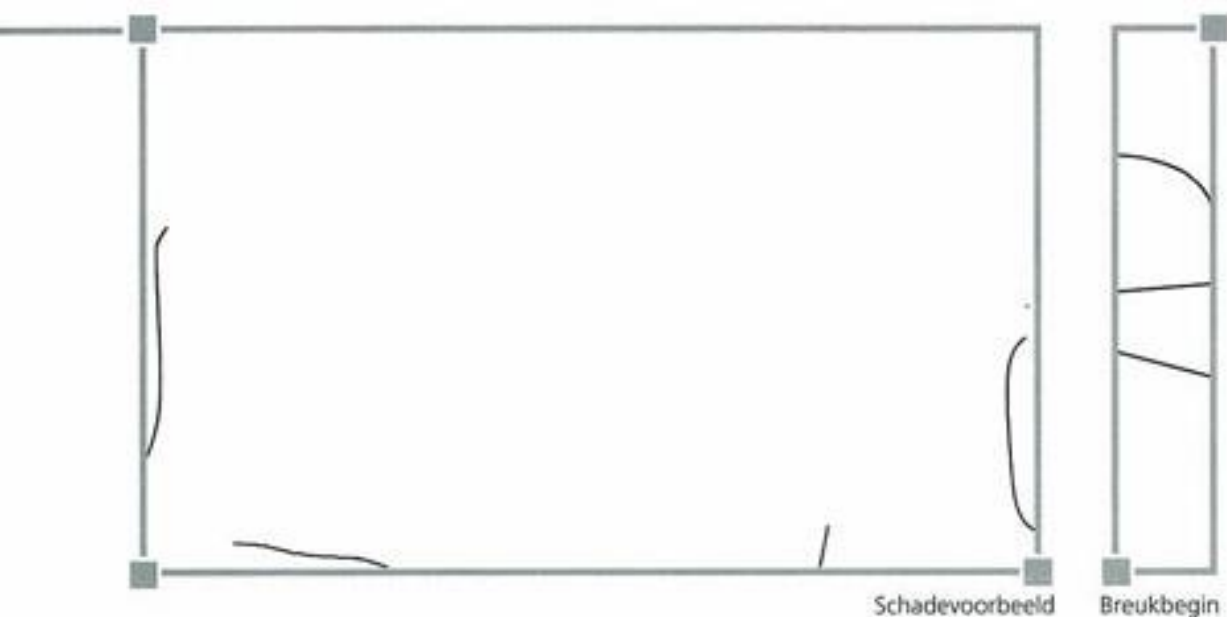
B-023 Klembreuk

Mechanische puntbelasting of lijnvormige belasting - kortdurend dynamisch - langdurig statisch

- Te kleine of verkeerde blokjes bij een zeer hoog glasgewicht;
- verkeerde handling van de ruitenlichter;
- geen rekening gehouden met de lengteverandering van het glas / kozijn

- Inloophoek in alle richtingen; niet onder een rechte hoek;
- doorloop niet onder een rechte hoek;
- uitschilferingen aan de glasrand bij het breukcentrum mogelijk.

- Altijd vanuit de rand;
- breukverloop in een rechte lijn;
- korte inloop;
- vaak teruglopend tot aan de rand bij langere breuken.

Uitloop In een rechte lijn.

- Geen uitschilferingen in het oppervlak;
- geen verschuivingen in het oppervlak.
